# AVENIR RAMONAGE

Niel Fabian  
2 Allée des nénuphars  
35310 Bréal-sous-montfort

## RAPPORT D'INSPECTION

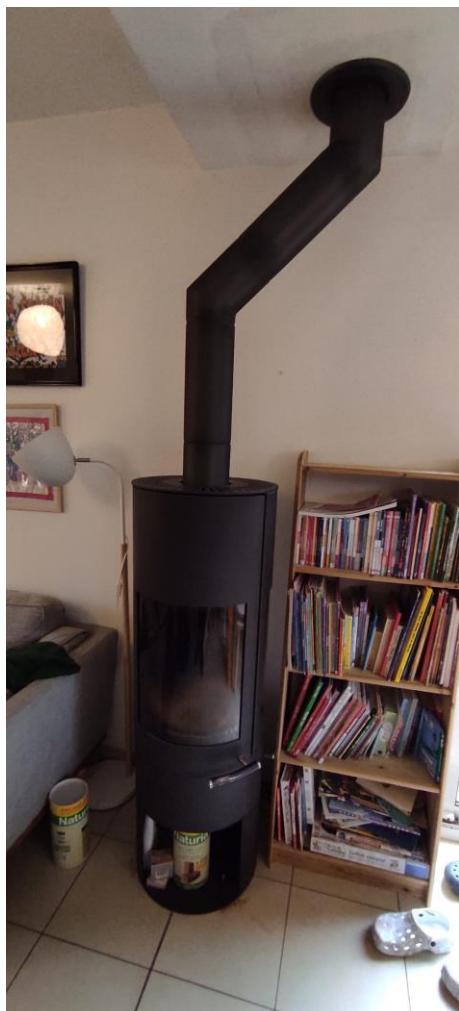
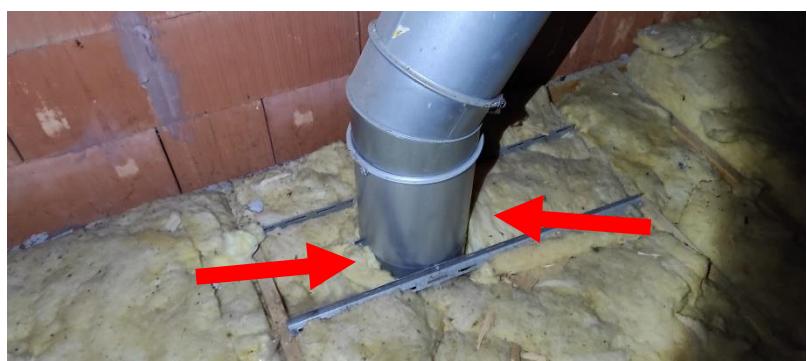
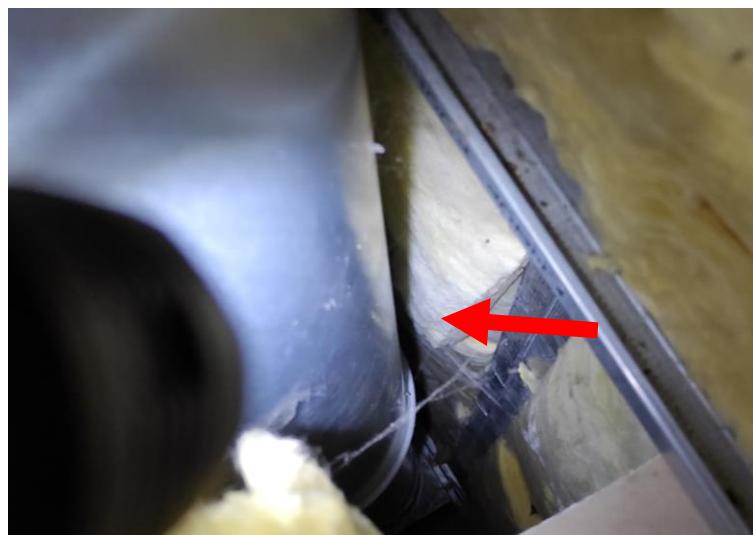
- L'installation actuelle est réalisée au moyen d'un poêle à bois surmonté d'un conduit de raccordement rigide simple paroi et d'un conduit de fumée DPI.
- Après inspection visuelle de l'intérieur du coffrage de l'étage (depuis les combles) il apparaît un isolant semblant être de la laine de verre. Cet isolant est installé à une distance inférieur à la distance de sécurité minimale requise. Les laines de verre actuelles étant classé A1 en résistance au feu ne sont pas combustible. Cependant, n'ayant pas la fiche technique de l'isolant installé, nous ne pouvons pas garantir sa classification de résistance au feu et de fait, nous ne pouvons pas garantir la conformité de l'installation
